LAVORI DI CONSOLIDAMENTO MURO DI SOSTEGNO DELLA
SOTTOSCARPA DELLA STRADA COMUNALE DELLA VALLE
E REALIZZAZIONE SISTEMA DI RACCOLTA ED
ALLONTANAMENTO DELLE ACQUE DI VERSANTE.

PROGETTO DEFINITIVO/ESECUTIVO

INQUADRAMENTO CARTOGRAFICO DEGLI
INTERVENTI SU ESTRATTO CARTOGRAFIA
TECNICA REGIONALE E N.C.T.
DOCUMENTAZIONE FOTOGRAFICA

Tav.1

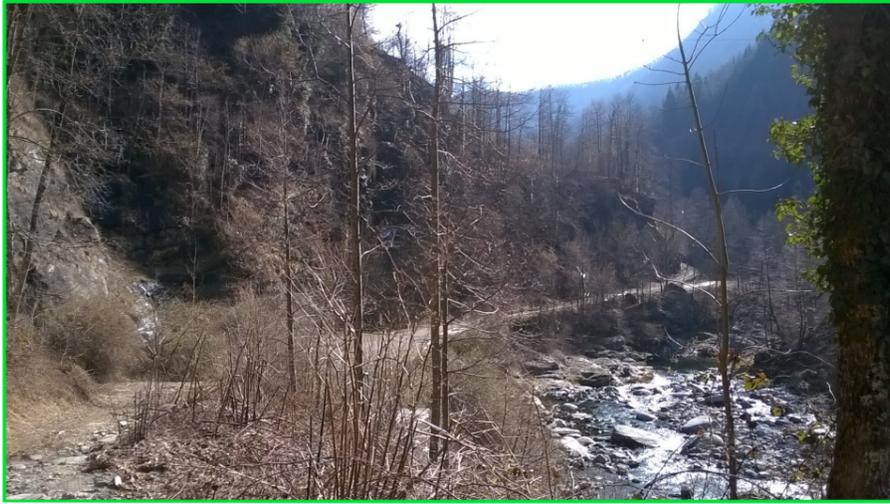
F1: Tratto "A" della S.C. e vista del fronte roccioso soprastante

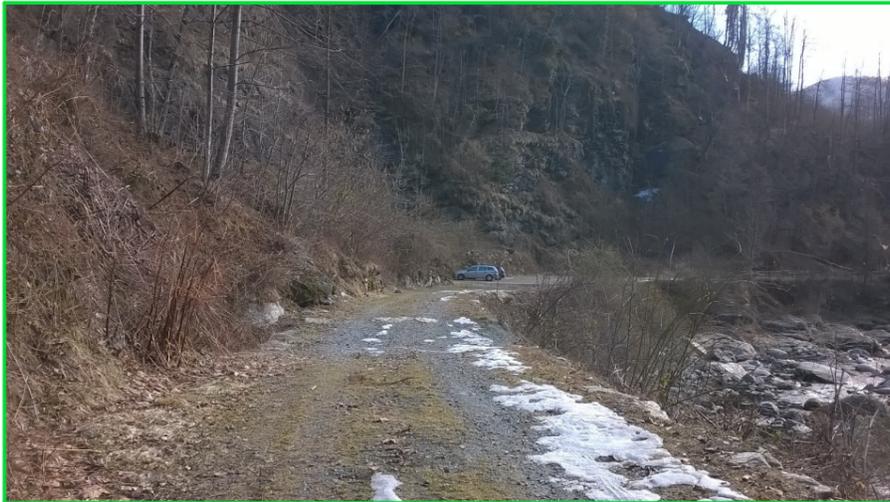
F2: Tratto "A" della S.C. e vista del fronte roccioso soprastante

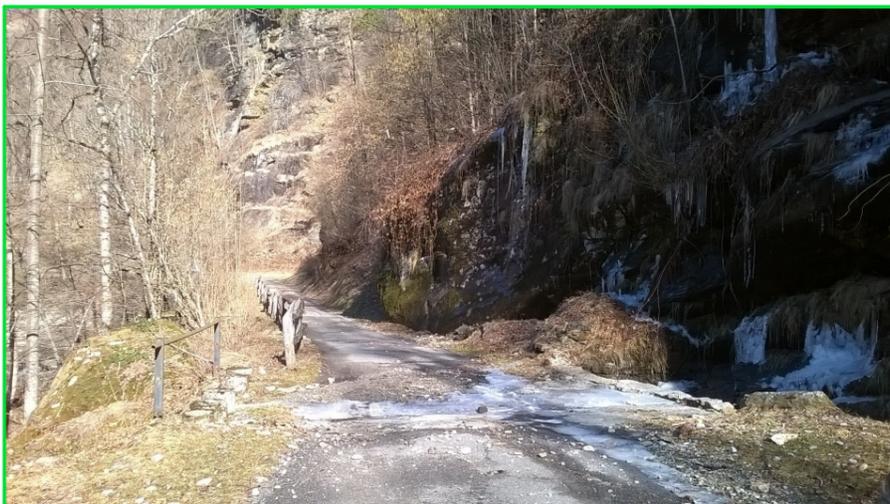
F3: Tratto "A" della S.C., vista del fronte roccioso soprastante la sede stradale e l'attraversamento del rio TraDeFoi

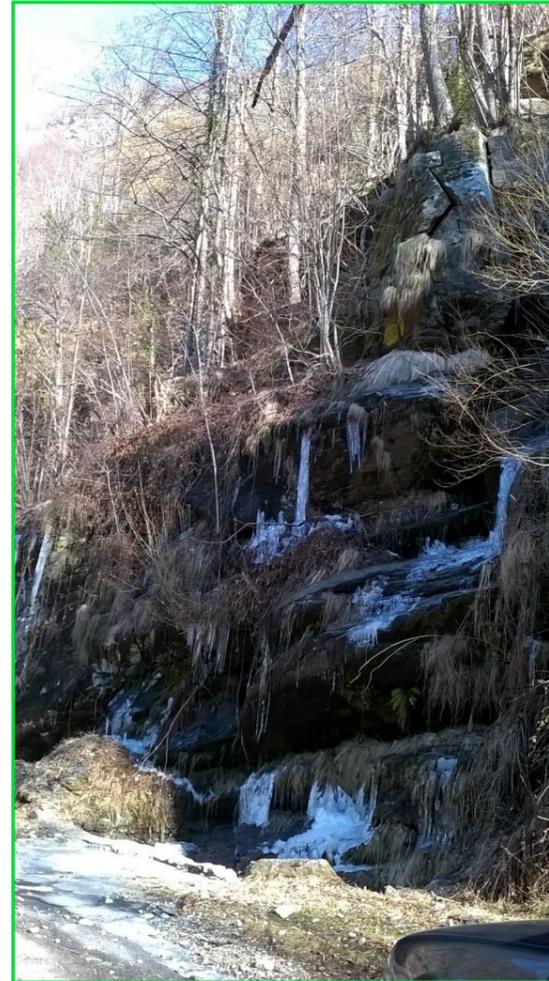
F4: rio Tra De Foi, particolare dell'impluvio su parete rocciosa

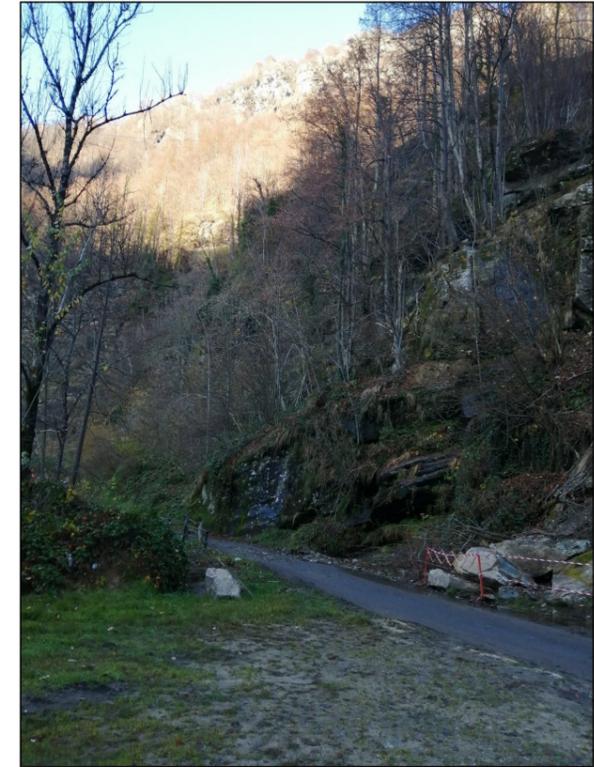
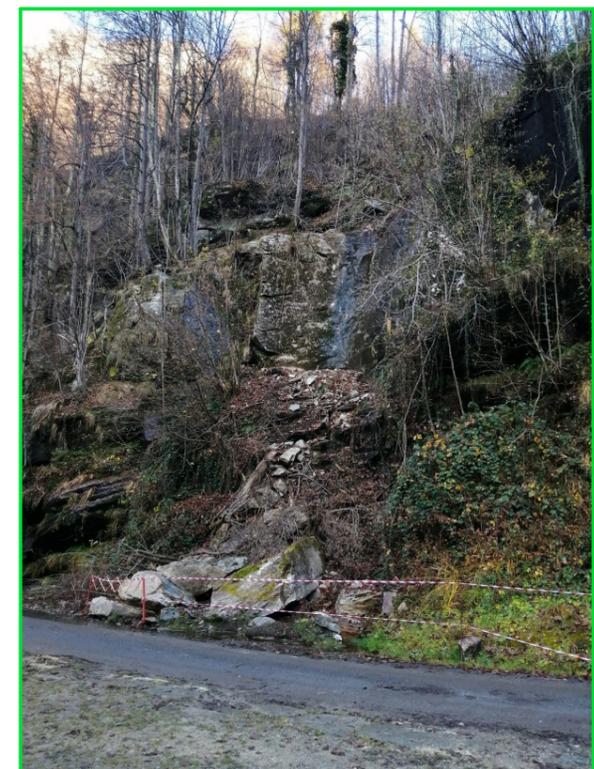
F5-F6: Tratto "A" della S.C., vista del fronte roccioso con crollo di massi a monte del attraversamento del rio TraDeFoi

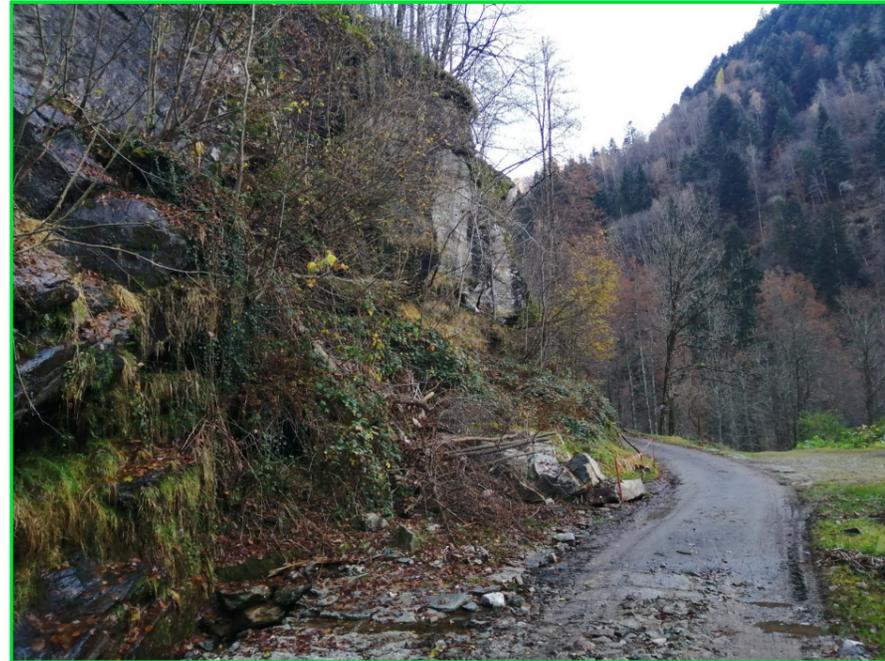
F7: Tratto "B" della S.C. e vista del fronte roccioso soprastante con detriti da crollo

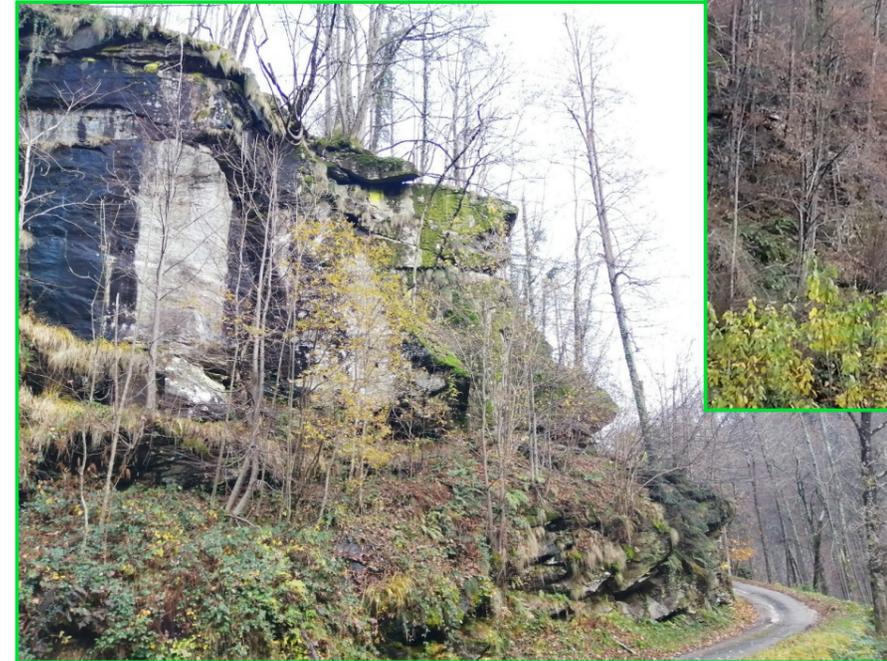
F11: Tratto "B" della S.C. e vista del fronte roccioso soprastante

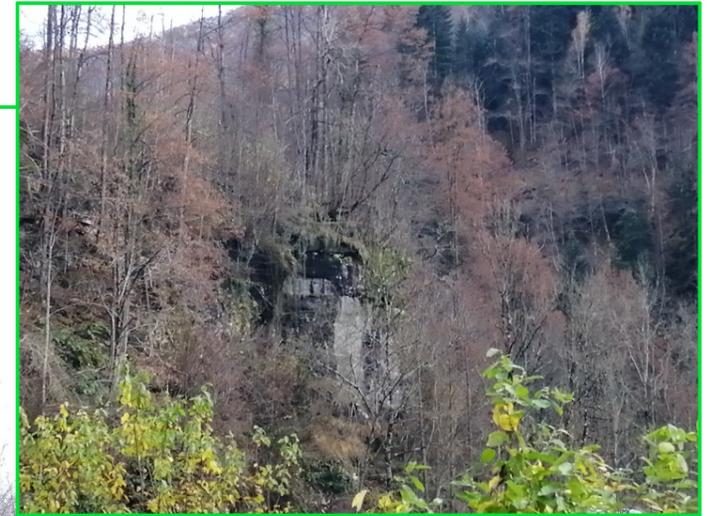
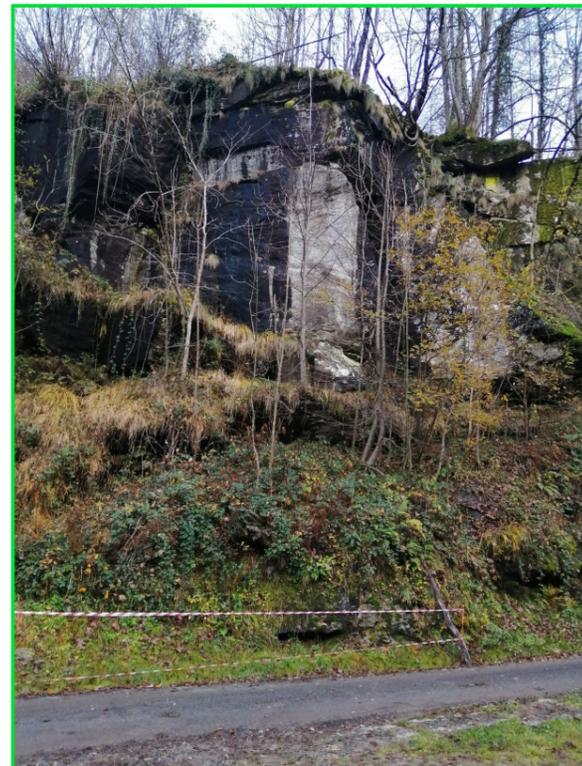
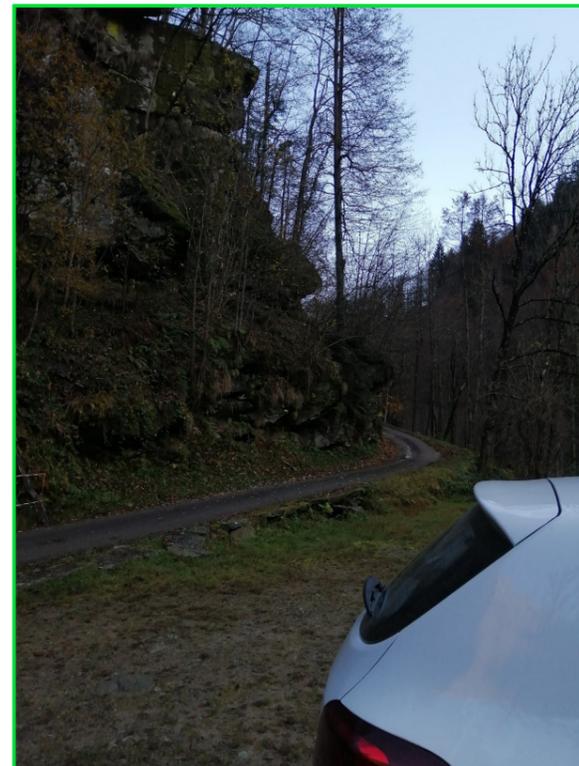
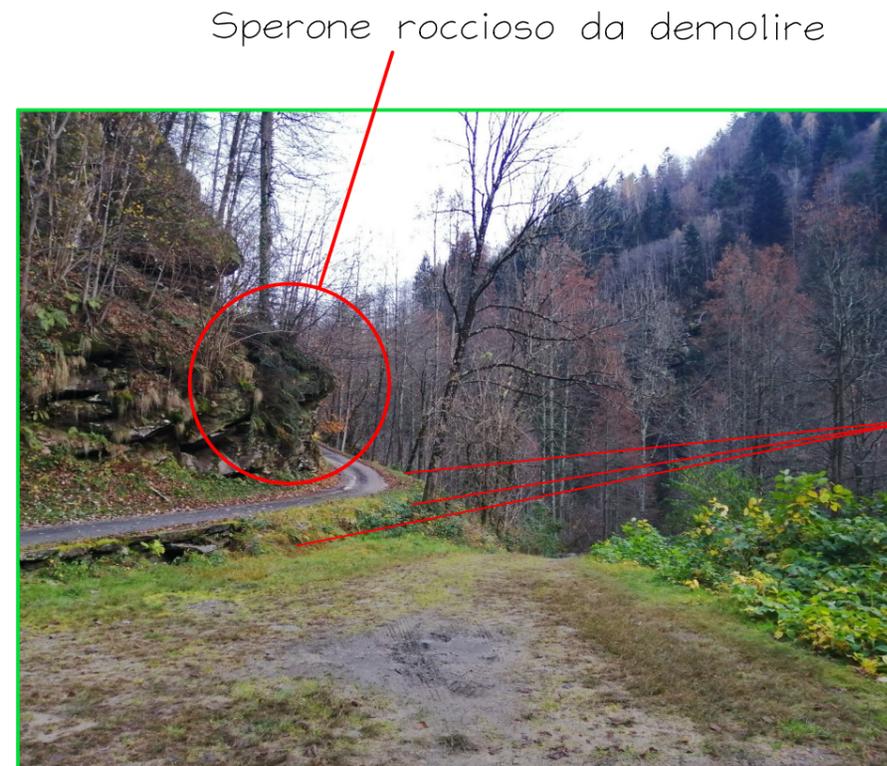
Sperone roccioso da demolire

Scarpata stradale da consolidare

F8-9-10: Tratto "B" della S.C. e vista del fronte roccioso soprastante con blocchi in distacco

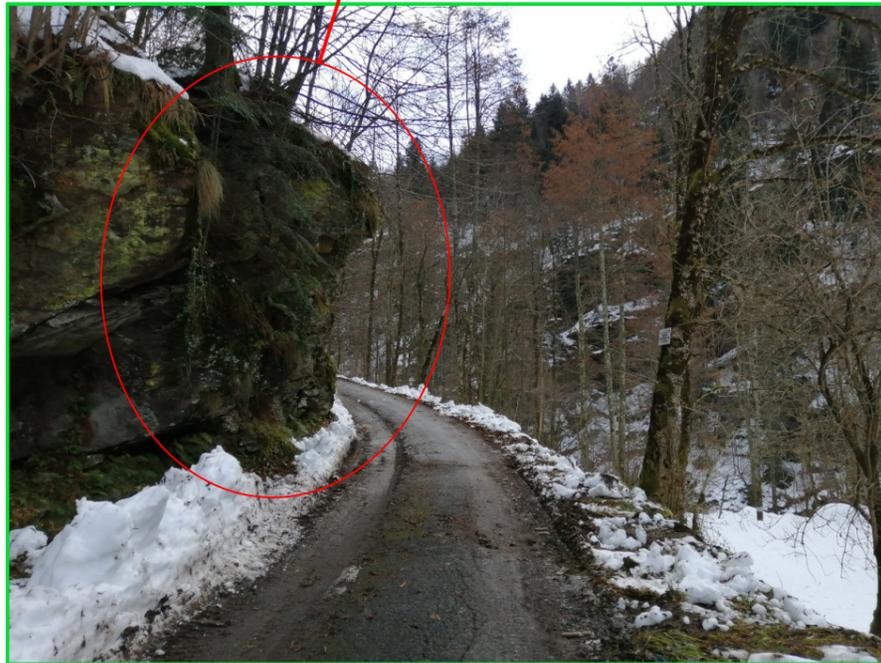
F12: Tratto "B" della S.C. e vista del fronte roccioso soprastante

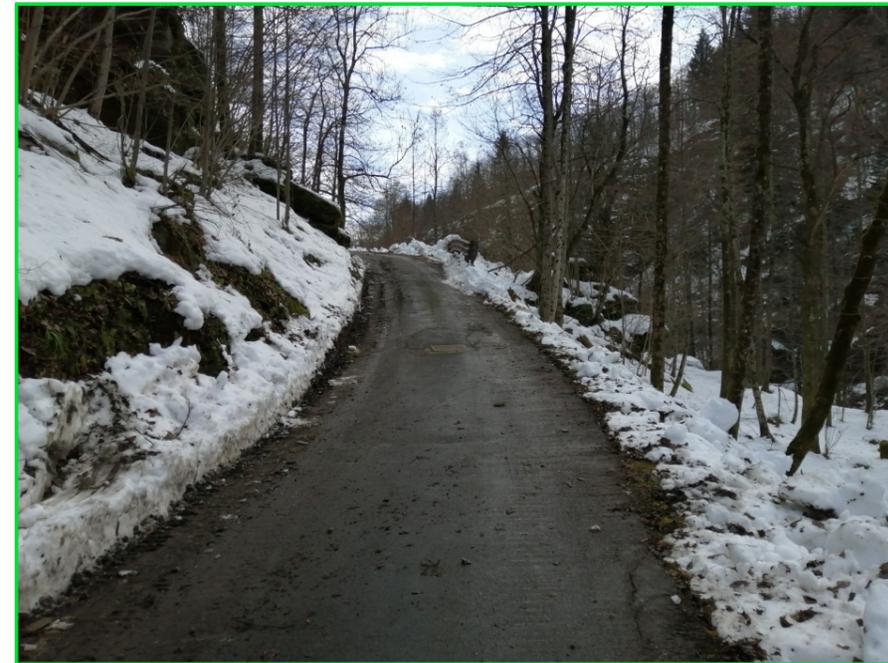
F13: Tratto "D" della S.C. e vista del fronte roccioso soprastante

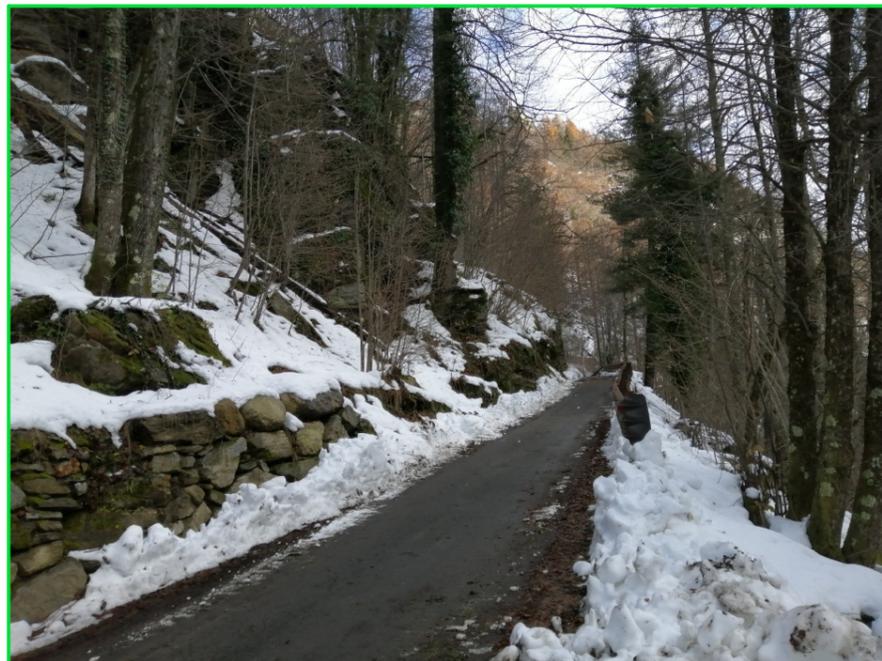
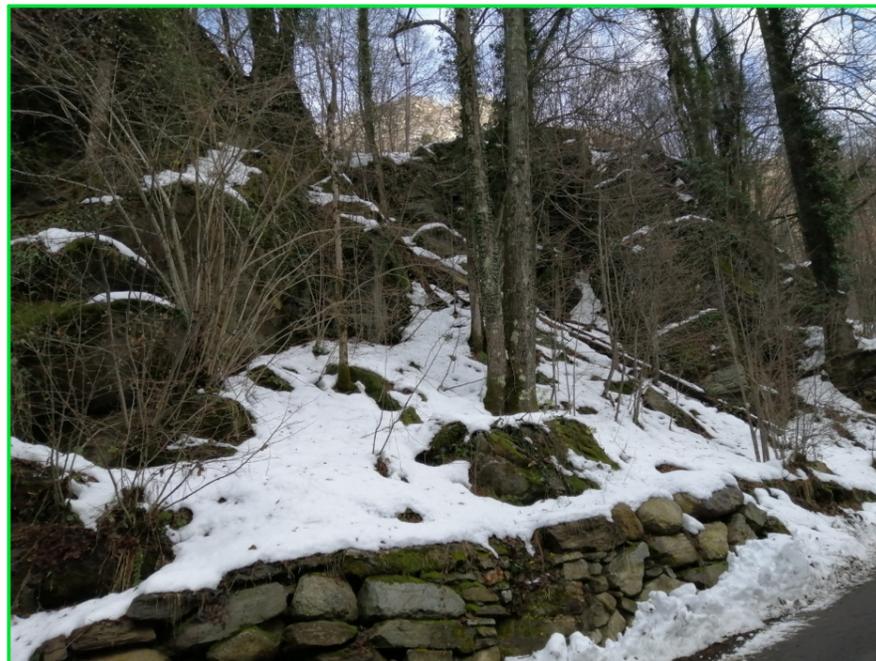
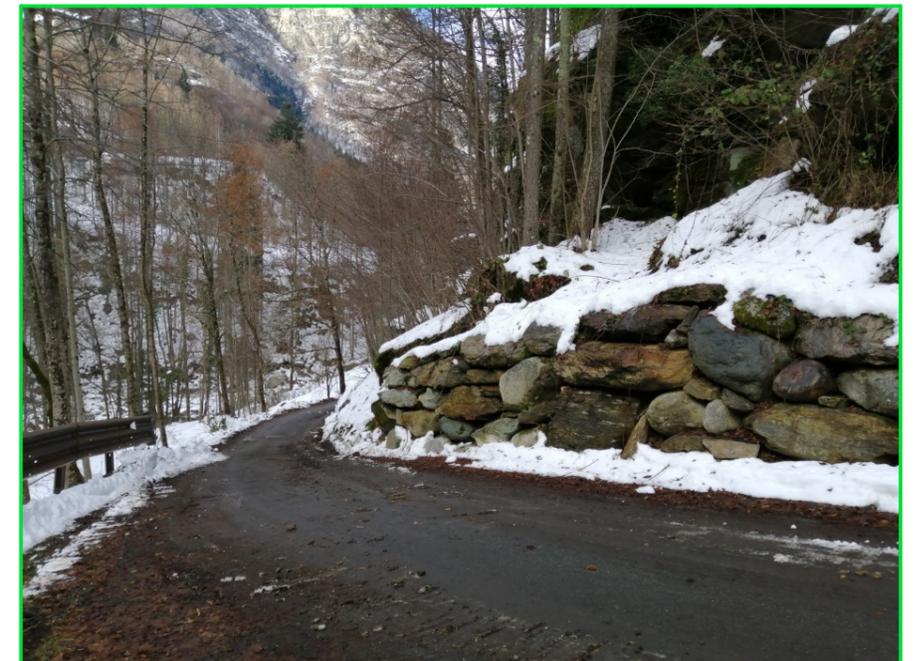
F14-15-16: Tratto "D" della S.C. e vista del fronte roccioso soprastante

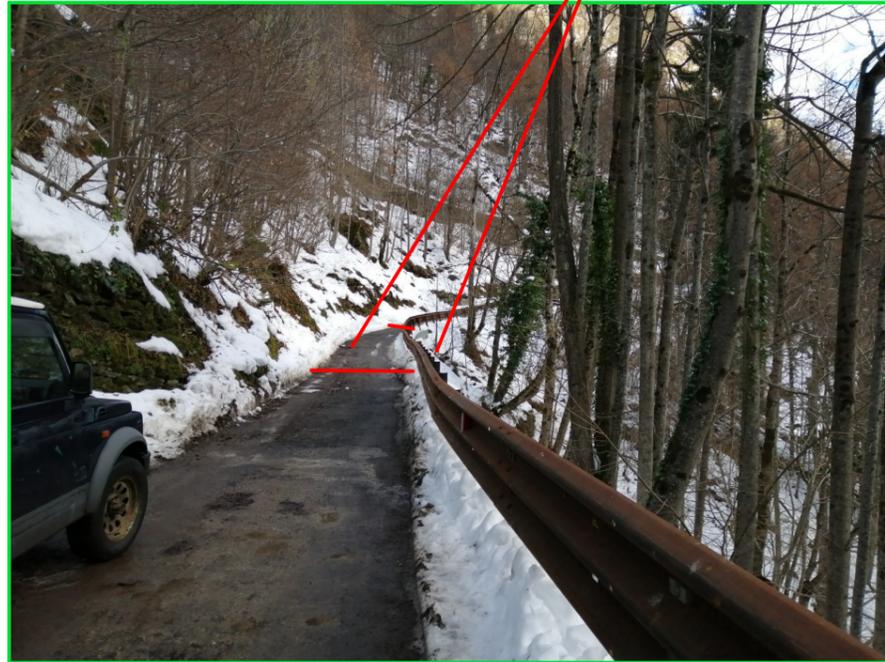
Tratto da sottomurare

F17: Tratto della S.C. che sale verso la S.P.

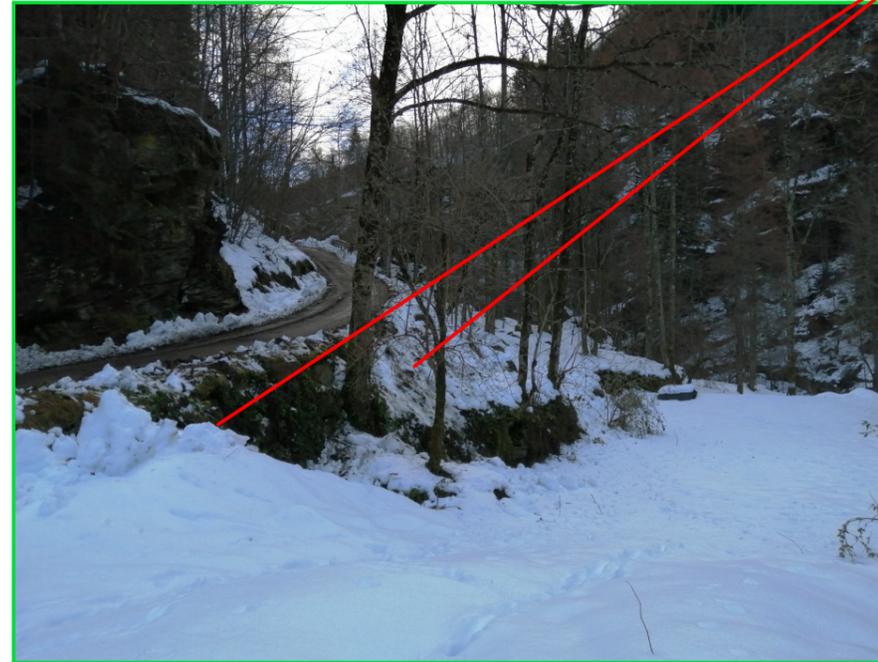
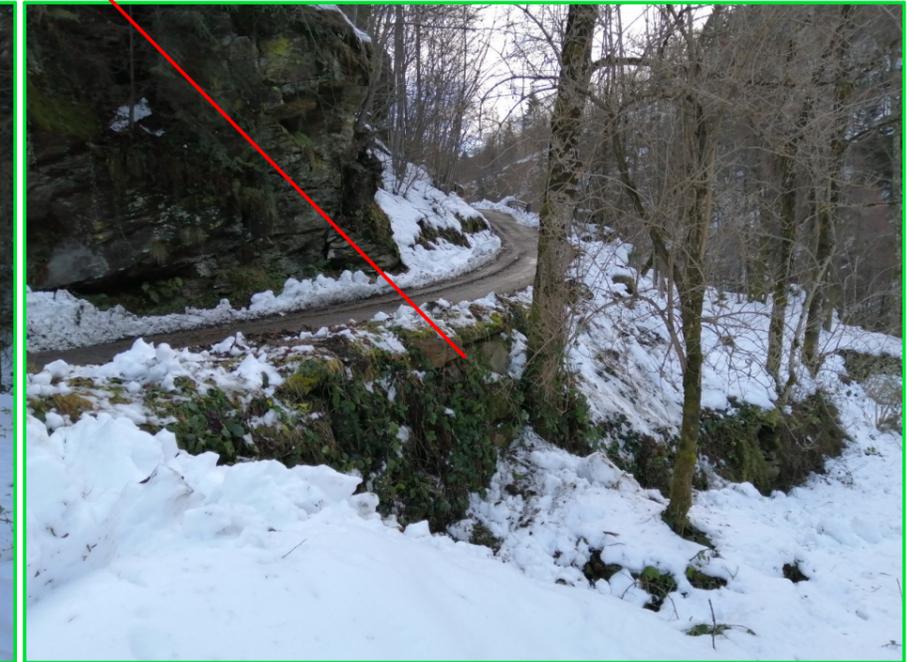
Scarpata stradale da consolidare

F18-19: Tratto "B-D" della S.C. e vista della scarpata di valle da consolidare

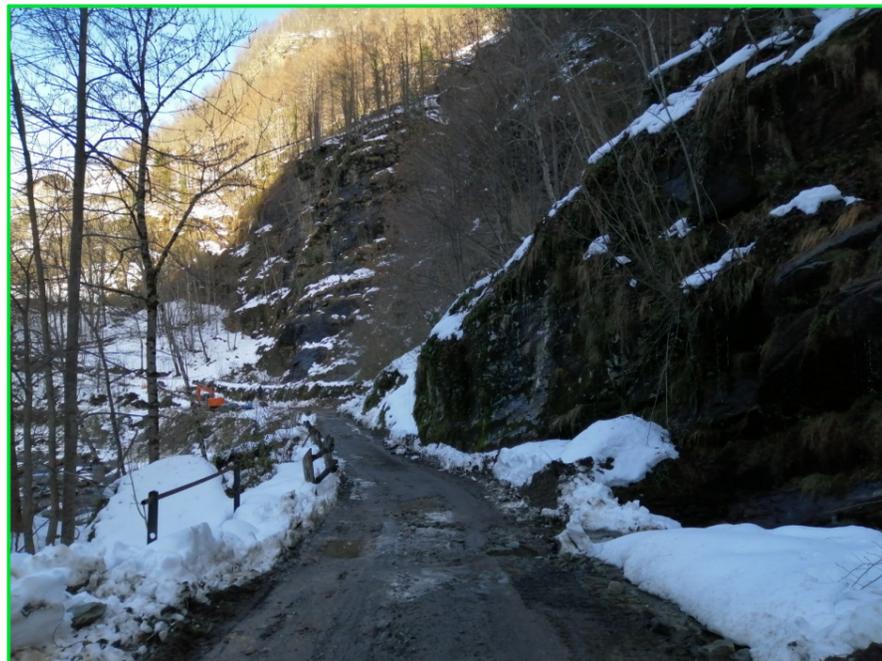
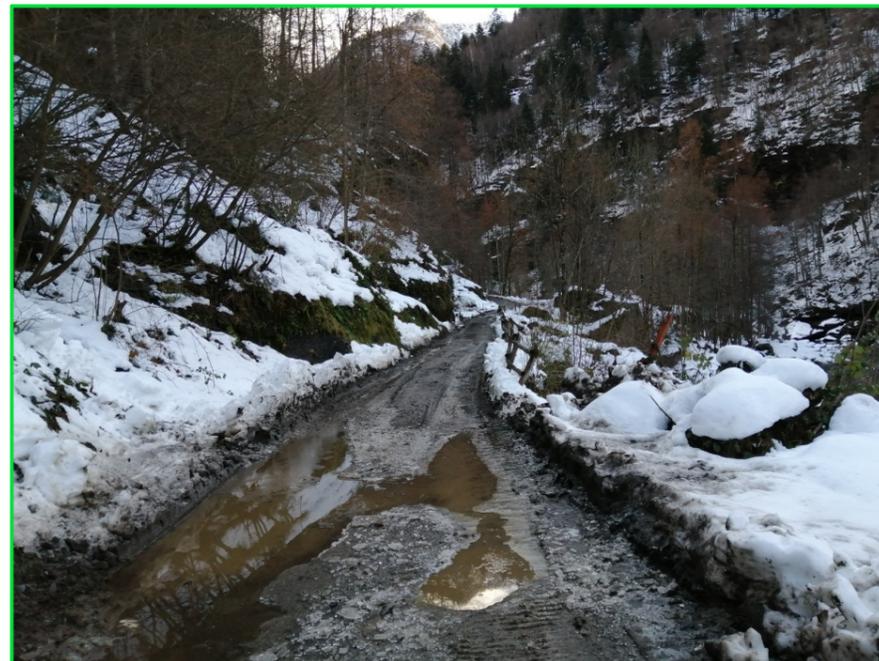
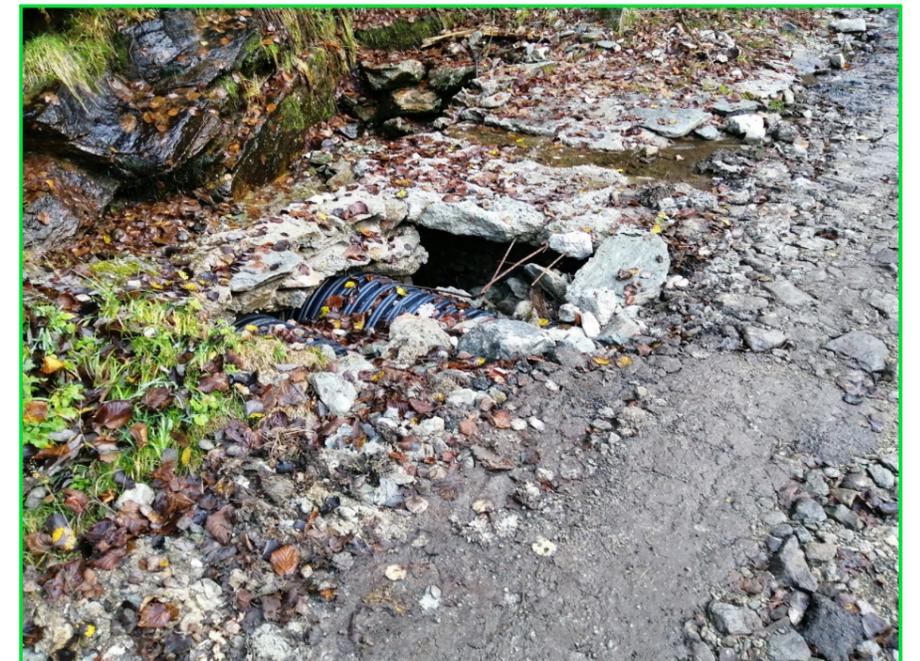
F20-21-22: Tratto "A" della S.C. con problemi di gestione delle acque e dissesto del fondo stradale
